# Exploration de galeries artificielles dans les Bouches-du-Rhône et le Vaucluse

## GALERIE DE DRAINAGE DE LA GRANDE BASTIDE CAZEUX (MARSEILLE)

## EXPLORATIONS D'UNE MINE DITE « ROMAINE » À LOURMARIN

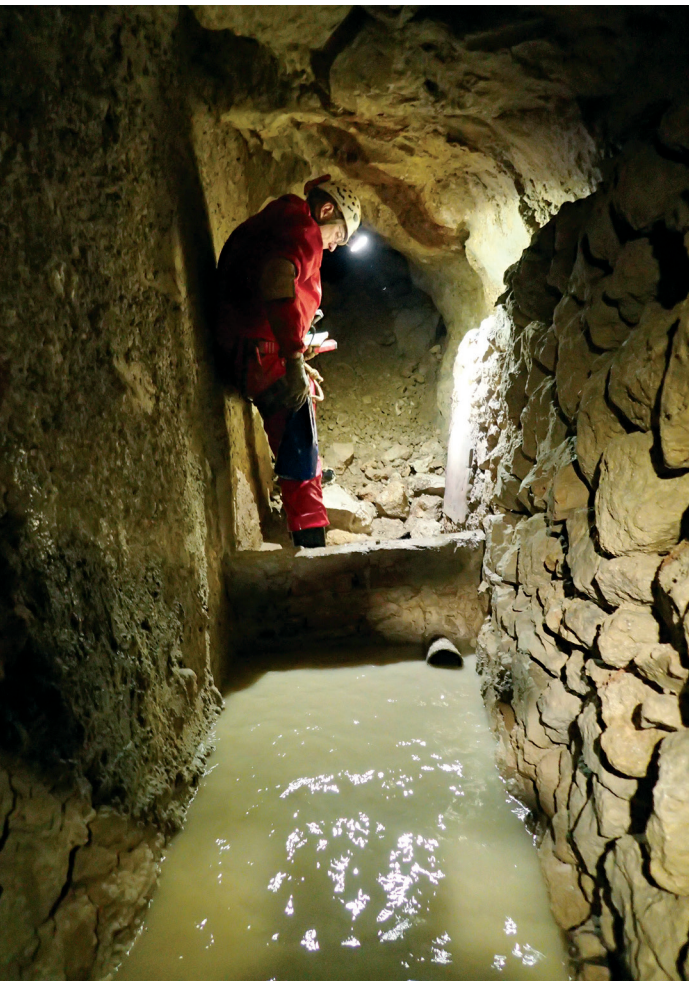
← Galerie de drainage de la Grande Bastide Cazeaux au niveau du puits effondré, environ 76 m vers la sortie basse.

↘ Passage haut sur l'effondrement, à noter l'amorce de pierre taillée du puits en plafond. Clichés ASSE

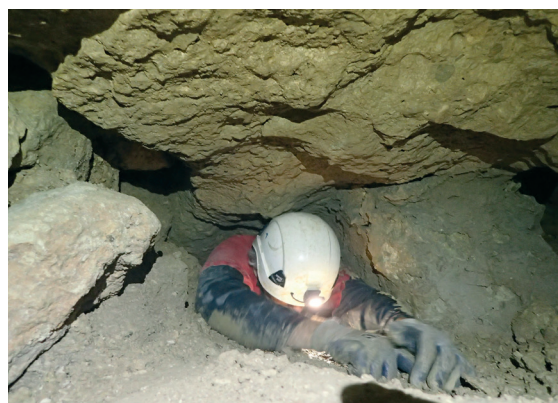
Les visites ont permis de découvrir trois puits donnant sur cette galerie de 240 m de longueur à une altitude de 87 m, et différents modes de fonçage du tunnel.

Deux plaques signalétiques situées au milieu du conduit sont datées de 1902 et 1907.

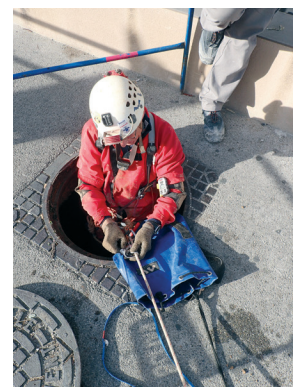
Entrée boulangerie.

L'accès bas est situé à flanc de colline et l'accès haut devant une boulangerie sous une plaque d'égout. Un troisième accès n'est pas visible car recouvert de goudron.

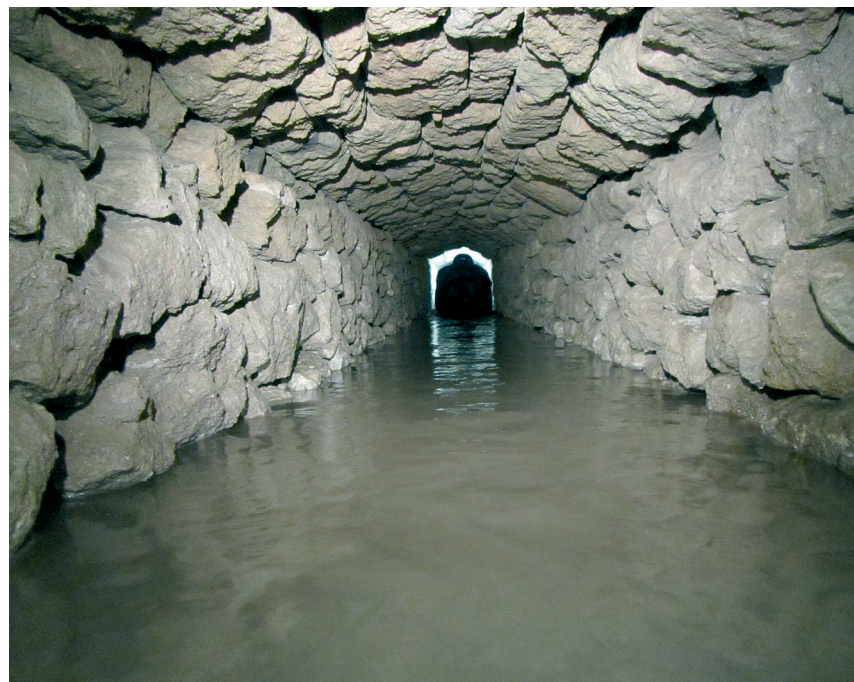
La galerie mesure environ 60 cm de large pour une hauteur de 80 cm.

Galerie réseau 2. Cliché ASSE
